### La restauration du Couvent de La Tourette

Œuvre majeure de Le Corbusier en France, le Couvent de La Tourette, situé à Eveux près de L'Arbresle dans le Rhône, a fait l'objet d'un chantier de restauration qui s'est étalé sur six années, et qui vient tout juste de s'achever. A cette occasion la communauté dominicaine du Couvent et la DRAC Rhône-Alpes organisaient le 12 avril un colloque sur la réhabilitation de l'œuvre de Le Corbusier. L'occasion de découvrir les spécificités de ce chantier hors-normes, mais aussi de faire le point sur les problèmes auxquels il s'est heurté et sur les questions qu'il a suscitées.

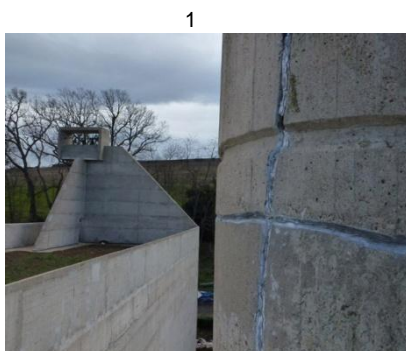
- Des fissures sont apparues très tôt. Celles-ci ont été injectées (cf photo 1). Des micro-fissures étaient aussi présentes au niveau des canons à lumières. Les infiltrations qu'elles ont provoquées avaient même créé des concrétions (sous la forme de petits stalactites).

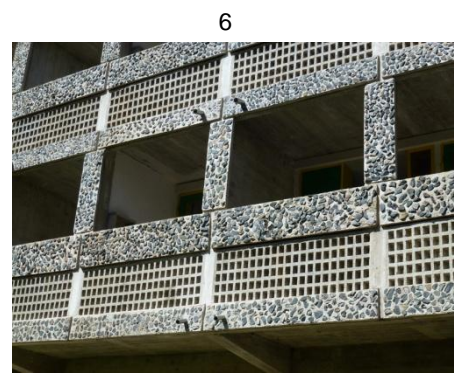
- Certains éléments étaient insuffisamment maintenus, comme les poteaux des pans ondulatoires (cf photo 5) qui tenaient parfois grâce à de simples cales en bois, ou les garde-corps des loggias des cellules (cf photo 6) qui avaient été fixés avec de simples vis ou même du fil de fer.

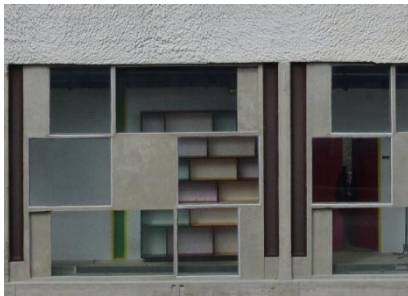
7

- En grattant les piliers des panneaux Mondrian (cf photo 7), on s'est rendu compte que le béton de certains d'entre eux avait la consistance de la molasse, et était devenu presque poudreux. Il a fallu les refaire avec de nouveaux coffrages.

- Les verres des mitraillettes à lumière (cf photo 9), qui étaient claqués, ce qui provoquait des fuites.
- Les verres des panneaux Mondrian (cf photo 7), qui risquaient de tomber car insuffisamment maintenus. Des barres de maintien verticales ont dû être ajoutées. Des vitrages Stadip de 8 mm ont été utilisés.
- Les joints des vitrages : les joints de mousse d'origine initialement gris, avaient noirci avec le temps. Mais le problème principal était surtout lié au fait qu'ils n'offraient pas un maintien suffisant des verres. Par sécurité, de nouveaux joints ont été installés.
- Les canons à lumière (cf photo 10), dont les joints étaient très dégradés. Toutes les ossatures de capot ont été changées.

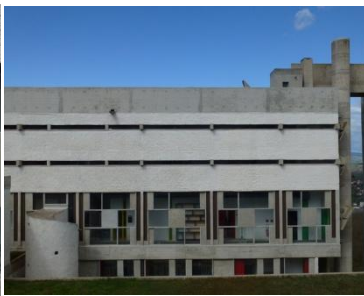
8

- Grâce à la réfection des façades, les contrastes entre les différentes parties du bâtiment (dont témoignent les photos d'archives) ont pu réapparaître (cf photo 8).
- Les enduits des murs avaient été effectués avec une technique artisanale (« au buis »). Problème : aucun artisan ne maîtrisait plus cette technique. C'est finalement le père d'un des artisans du chantier qui a permis de retrouver le geste de la projection.
